## 点火棒の調整

## 保護リレー

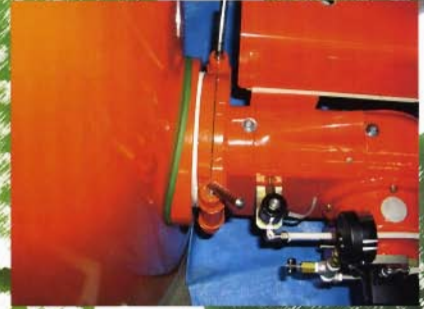
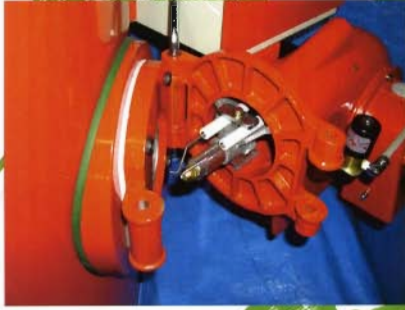
- バーナーのヒンジピン(写真)を左右どちらかを抜きバーナーを開いて下さい。  
**注意点**：作業をされる時は、電源の元スイッチが確実に切れている事を確認して、感電事故の無い様に十分な配慮をお願い致します。
- 作業終了後は電源の元スイッチ、ヒンジピン(写真)が確実に閉めて有る事を確認して下さい。

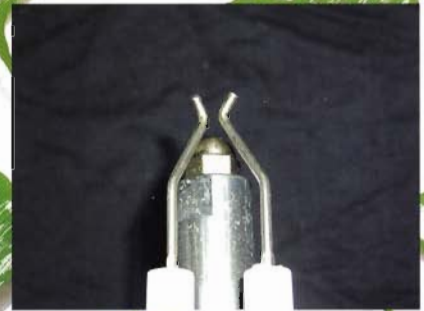
- バーナー先端に有ります、点火棒(写真)に付着していますスス・ほこり等を布で拭き取り掃除して下さい。  
**注意点**：作業をされる時は、電源の元スイッチが確実に切れている事を確認して下さい。高圧電流が流れますので感電事故の無い様に十分な配慮をお願い致します。

- 布で掃除後、点火棒(写真)の間隔を3~5mm位に調節して下さい。間隔が広いと火花が飛ばず、狭いと火花が弱く着火不良が起きる原因に成ります。  
**注意点**：作業をされる時は、電源の元スイッチが確実に切れている事を確認して下さい。高圧電流が流れますので感電事故の無い様に十分な配慮をお願い致します。
- 作業終了後バーナーを開いた状態で、スイッチのインチングで火花が飛ぶ事を確認後、バーナーのヒンジピンを左右確実ににはめた事を確認後、運転を開始して下さい。

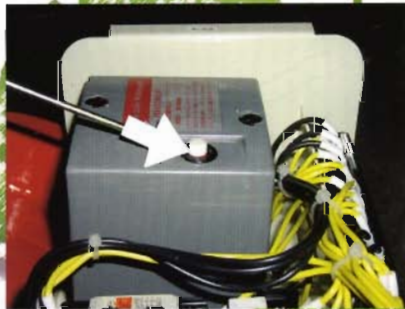
- マグネットスイッチのリセットボタンの飛び出しの確認をして下さい。  
分かり難いですが正常時は(写真)の様に飛び出していませんが、バーナー停止時は飛び出しています。
- バーナー停止の原因を確認修理後ボタンを押し込んで下さい。

- 電気系統の故障かモーター系統の故障かの判断は、プロテクトリレーのボタンのみ飛び出して止まる場合は、電気系統の故障を疑って下さい。プロテクトリレー・マグネット共両方のボタンが飛び出している時は、モーターか油ポンプの故障の疑いがあります。
- 但し、マグネットのリセットボタンが飛び出す時はプロテクトリレーのボタンも飛び出します。

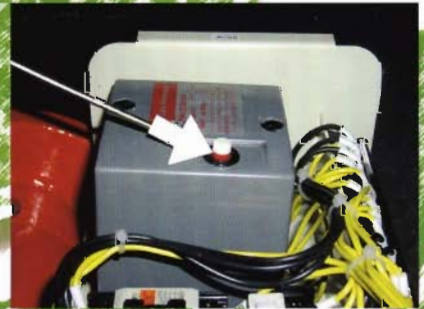
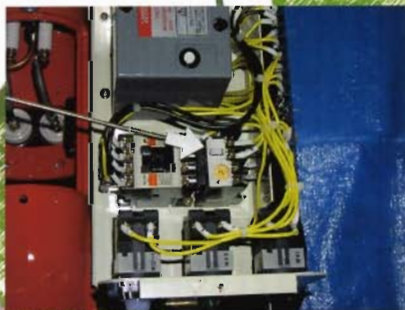
- プロテクトリレーのリセットボタン飛び出しの確認をして下さい。  
正常時のボタンは(写真左)の様に白い部分しか見えていません。バーナー停止時には(写真右)の様にボタンが飛び出して下部の赤い部分が見えるまで飛び出しています。
- バーナー停止の原因を確認修理後ボタンを押し込んで下さい。但し3分以内に押し込んででも入らない場合が有りますので少し時間を置いて下さい。
